Andrzej KYŚIAK

Politechnika Częstochowska, Wydział Budownictwa

WADY PROJEKTOWE I WYKONAWCZE ŚCIAN JEDNOWARSTWOWYCH Z CERAMIKI PORYZOWANEJ

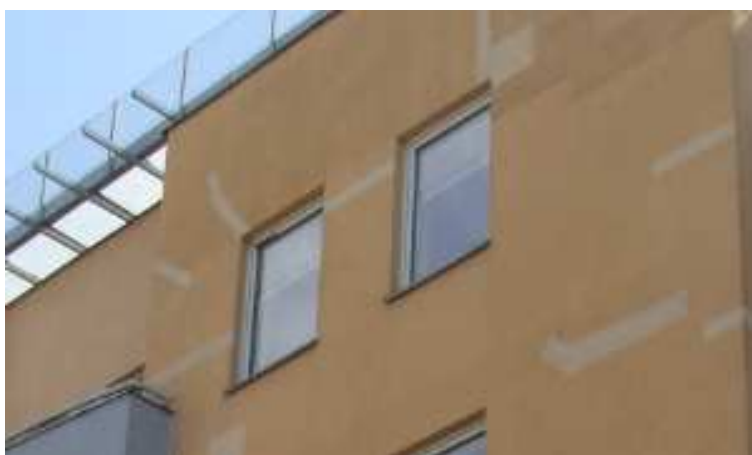
W okresie gwarancyjnym ujawniły się liczne pęknięcia ścian zlokalizowane w obszarach stropodachów, narożników budynków, filarków między okiennych, nadproży, styków elementów murowanych z żelbetowymi (rys. 1 i 2). Pęknięcia te były usuwane przez wykonawcę budynków, a po upływie okresu gwarancyjnego przez właściciela budynków. Proces pęknięcia ścian jednowarstwowych jest ciągły i nieustanny pomimo upływu czasu.

Rys. 1. Pęknięcia ścian w obrębie naroża budynku, nadproży i stropodachu

W celu usunięcia wymienionych wyżej wad projektowych i wykonawczych wykonano dodatkowe obłożenie ścian jednowarstwowych na całej ich wysokości

styropianem gr. 5 cm z wykonaniem na nim wyprawy tynkarskiej na kleju i siatce szklanej. Takie rozwiązanie polepszyło parametry ściany jako przegrody cieplnej, a ponadto wyeliminowano w istotnym stopniu wpływ oddziaływań termicznych powodujących zarysowania ścian. Dla ścian, na których wyraźnie było widać poziome rysy w miejscu styku ścian murowanych z pustaków poryzowanych i żelbetu zalecono zastosowanie siatki z włókna węglowego osadzonego w zaprawie cementowej (system Ruredu X Mesh C10 lub system renowacyjny firmy STO).

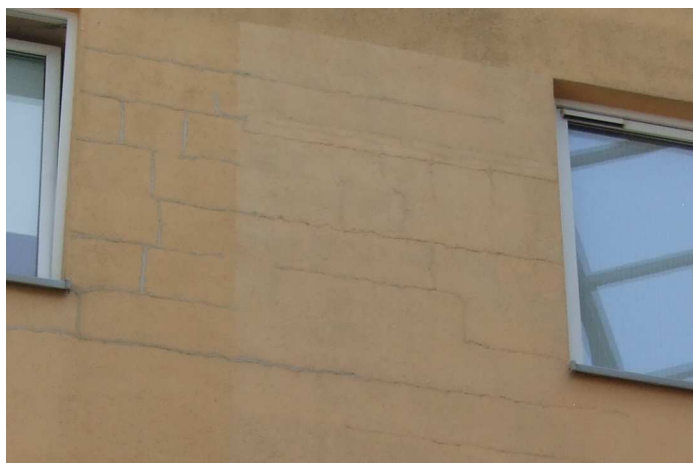
Rys. 2. Pęknięcia filarów międzyokiennych

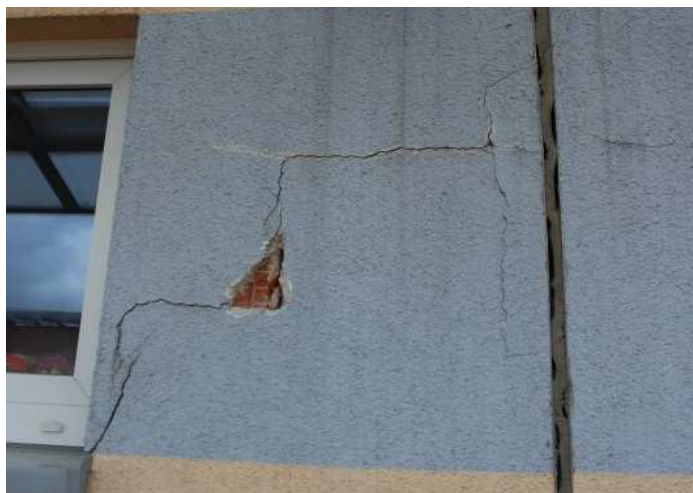
Zgodnie z obowiązującą normą PN-87/B-03002, każdy z analizowanych budynków o długości 51,5 m zaprojektowano jako dwa oddylatowane segmenty o długościach odpowiednio 19 i 32,5 m. W stanie faktycznym, wskutek błędów wykonawczych tj. zalania szczeliny dylatacyjnej zaprawą i betonem lub przemurowania ścian sąsiednich segmentów na styk, w poziomie ostatniej kondygnacji doszło do powstania pęknięć ścian od odkształceń termicznych. Ujawniony układ pęknięć w obrębie dylatacji (rys. 3) były typowe dla uszkodzeń ścian poddanych nagrzewaniu i oziębianiu na skutek zmian atmosferycznych w przypadkach zdylatowania tylko konstrukcji dachu (rys. 4).

Rys. 3. Pęknięcie ściany w obrębie dylatacji

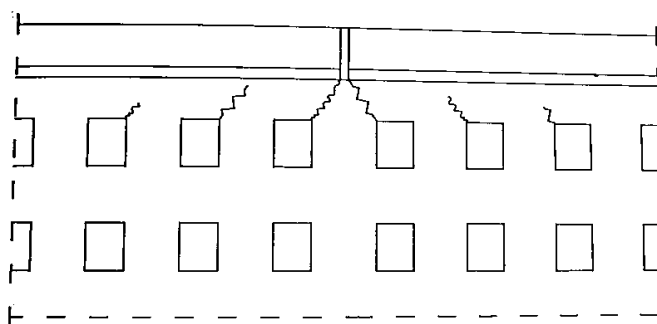
Rys. 4. Rysy w murze w sąsiedztwie zdylatowania tylko konstrukcji dachu [1]

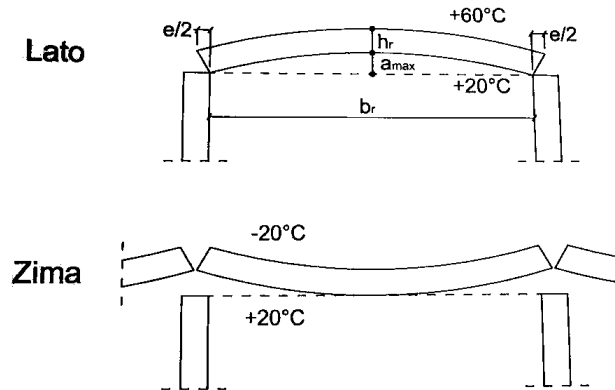
Odształcenia termiczne oraz odształcenia związane z pęcznieniem i skurczem materiałów w ścianach jednowarstwowych w warunkach swobodnego odształcania się zmiany wymiarów nie powinny powodować pojawiania się rys i pęknięć. W przypadku grubych ścian jednowarstwowych z pustaków poryzowanych na skutek znacznej różnicy temperatury po obu stronach ścian dochodzi do ich wyginania latem na zewnątrz, a zimą do wewnątrz (rys. 5) [1]. W przypadku ścian o swobodnych końcach, wygięcie ściany o długości 6,0 m wykonanej z pustaków poryzowanych grubości 38 cm powodowałoby powstanie szczeliny na styku dwóch ścian sąsiednich o szerokości 2,4 mm.

Rys. 5. Odkształcenia ściany pod wpływem zmiennej temperatury zewnętrznej [1]

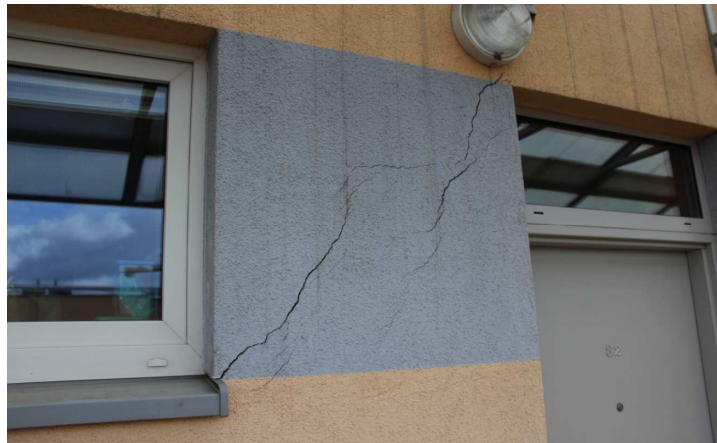
riałów: skurczu, nasiąkliwości i pęcznienia, a przede wszystkim różnej odkształcalności termicznej, spowodowało zarysowania i spękania ścian. Szczególnie intensywne były spękania ścian ostatnich kondygnacji budynków (rys. 6). Wskutek nieoddylatowania ścian od stropodachu o konstrukcji z płyt stropowych długości 12 m, ściany w warunkach różnicy temperatur sięgających $70\div 80^{\circ}\text{C}$ mogły wydłużyć się nawet o około 2 cm.

Rys. 6. Spękania ściany na skutek odkształceń termicznych

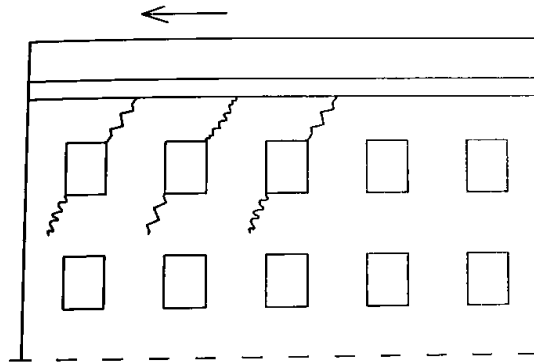
Ponieważ na elewacji południowej budynków bezpośrednio pod stropodachem z attyką zaprojektowano okna, to w ścianach pojawiły się zarysowania o formie jak na rysunku 7. Niekorzystnym rozwiązaniem projektowym okazało się przyjęcie konstrukcji stropodachu z „opuszczonym” wieńcem pełniącym jednocześnie funkcję nadproża okiennego.

Rys. 7. Zarysowanie ściany na skutek rozszerzania się stropodachu [1]

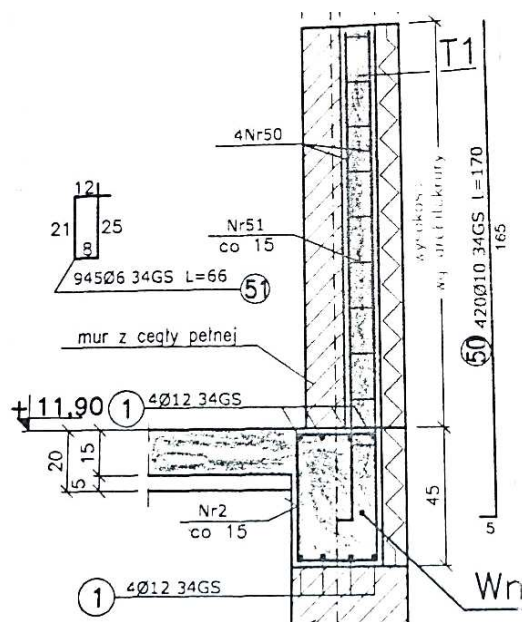
Dodatkowo wieńiec ten był połączony trzpieniami żelbetowymi z attyką mурowaną z cegły, która nieocieplona od strony wewnętrznej nagrzewała się i przekazywała ciepło na wieńiec zwiększając, jeszcze jego odkształcenia termiczne (rys. 8).

Rys. 8. Szczegół konstrukcyjny wieńca żelbetowego z atyką

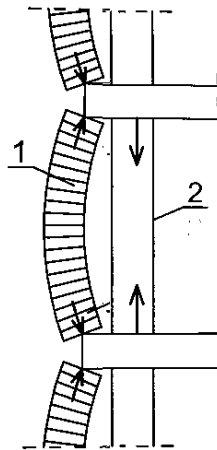
Kolejną przyczyną uszkodzeń były odkształcenia ścian spowodowane skurczem i pęcznieniem pustaków poryzowanych, których objętość wielokrotnie przekracza objętość tradycyjnej cegły. W przypadku wyrobów ceramicznych, które chłoną wilgoć z powietrza, mogą one w wyniku pęcznienia zwiększać swoje wymiary w granicach $0,2 \div 0,65$ mm/m. W przypadku wyrobów porowatych jakimi są pustaki poryzowane, nasiąkliwość sięga nawet 26%, podczas gdy cegła zwykła ma nasiąkliwość w granicach $8 \div 22\%$, a cegła klinkierowa od 0,2 do 12%. W przypadkach ścian osłonowych „zamkniętych” ramą żelbetową może dochodzić do sytuacji, że pustaki poryzowane pęcznią, a beton konstrukcji ulega skurczowi. Prowadzi to do wybożenia ściany i pojawiania się rys poziomych w murze (rys. 9)

Rys. 9. Przeciwstawne odkształcenia ustroju ceramicznego i konstrukcji żelbetowej [1]:
1 - ściana z elementów ceramicznych, 2 - słup żelbetowy

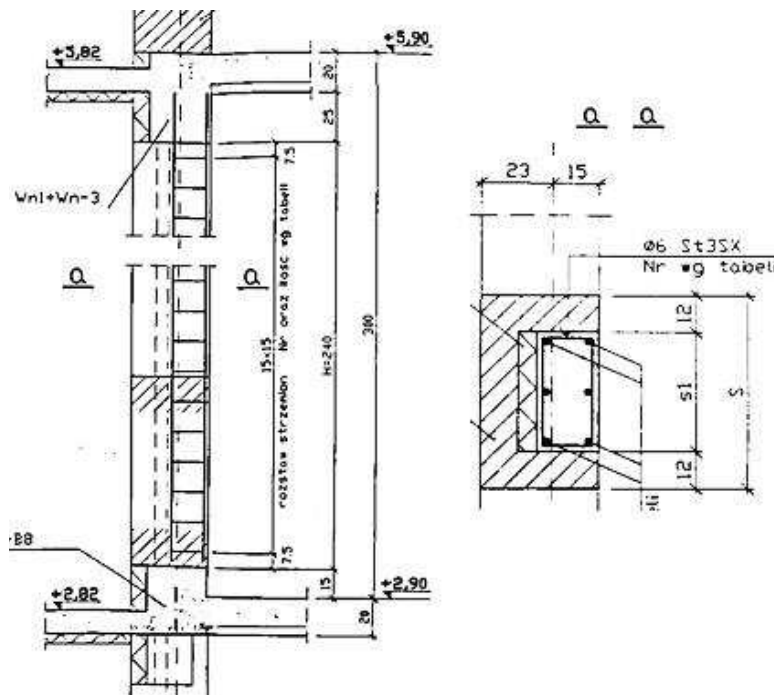
W przedmiotowych budynkach zaprojektowano filarki międzyokienne w formie słupów żelbetowych obudowanych pustakami poryzowanymi. Słupy w połączeniu z wieńcami stanowiły monolityczną, sztywną ramę (rys. 10). Wskutek skurczu betonu i pęcznienia pustaków powstały zarysowania poziome na łączeniach pustaków (rys. 11) przechodzące przez filary międzyokienne.

Rys. 10. Szczegół konstrukcyjny filarów międzyokiennych

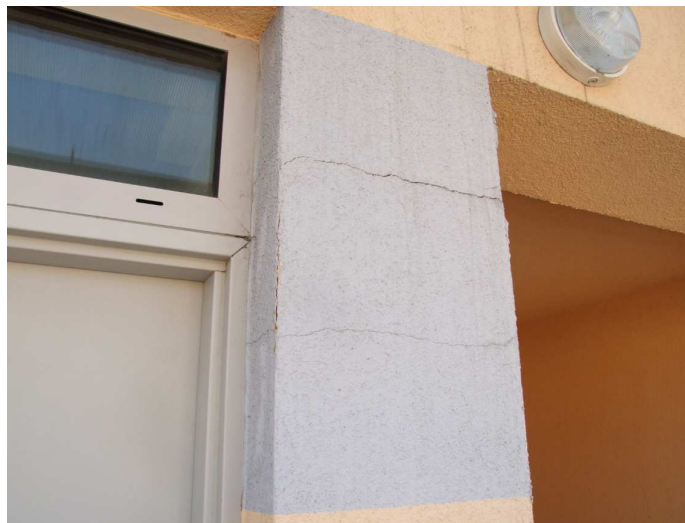
W budynkach występowały uszkodzenia ścian w formie zarysowań poziomych i skośnych - schodkowych (po linii spoin pustaków) będące skutkiem skurczu betonu w belkach i stropach Filigran połączonych nieprzesuwnie ze ścianami murowanymi. Pęknięcia te widoczne były po przeciwległej stronie ściany poniżej wieńca. We wszystkich przedmiotowych budynkach zarysowania skurczem pojawiały się w strefie stykowej ścian z różnych materiałów.

Rys. 11. Pęknięcia poziome filarów międzyokiennych
