Adam UJMA, Andrzej KYSIĄK
Politechnika Częstochowska, Wydział Budownictwa

DIAGNOSTYKA ELEMENTÓW KONSTRUKCJI BUDYNKÓW Z WYKORZYSTANIEM KAMERY TERMOWIZYJNEJ

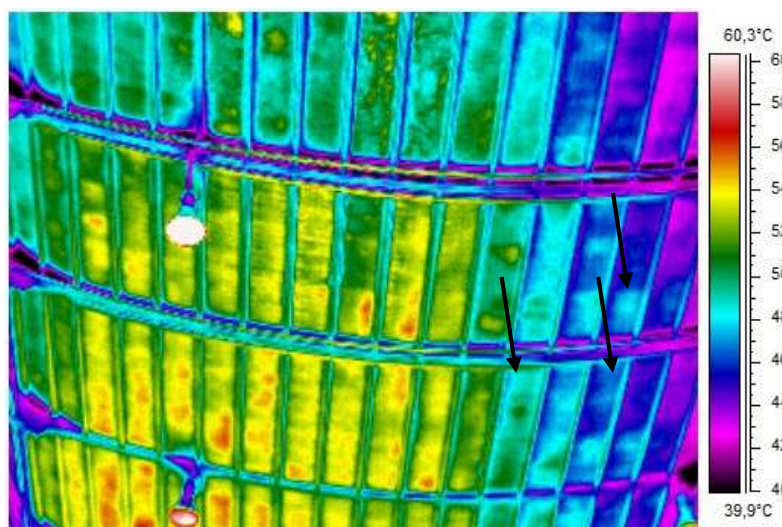
Rys. 2. Rozkład temperatury na połaci B-C/32-35 hali wsadów

W niniejszym artykule przedstawiono wyniki badań dla wybranych dwóch połaci dachowych. Na rysunku 2 przedstawiono rozkład temperatury na powierzchni stropodachu od strony pomieszczenia. Na rysunku widoczne są obszary o wyraźnie zróżnicowanej temperaturze powierzchniowej, świadczące o dużej zmienności przenikalności cieplnej różnych fragmentów połaci dachu. Wyraźnie zarysowany został układ konstrukcji nośnej stropodachu, linie z obniżoną temperaturą powierzchniową wykreślają żebra płyt korytkowych. Tworzą one regularny układ liniowych mostków cieplnych. Kilka z nich wskazano strzałkami.

Obrazy termalne ilustrują wyniki pomiarów temperatury powierzchniowej, wskazujące na to, iż zróżnicowanie temperaturowe może wynikać z różnicy w grubości izolacji cieplnej, zawilgocenia konstrukcji, zgniecenia materiału izolacyjnego lub nawet braku izolacji cieplnej w określonych miejscach połaci dachowej.

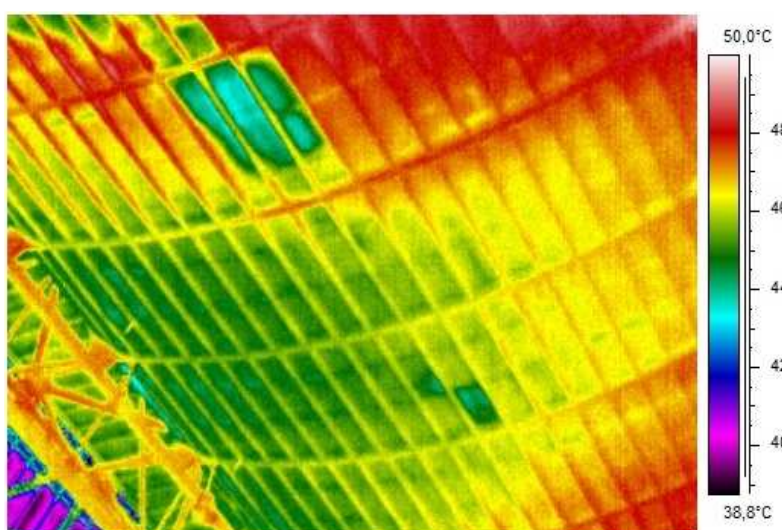
Rys. 3. Rozkład temperatury na połaci F-G/32-35 hali wsadów

Na rysunku 3 przedstawiono rozkład temperatury na innym fragmencie połaci dachowej. Na termogramie tym widoczny jest duży obszar o wyraźnie obniżonej temperaturze powierzchniowej od reszty stropodachu. Odpowiada on obszarowi zacieku na powierzchni połaci dachu, pod zastoiną wody w najniższej strefie połaci dachu.

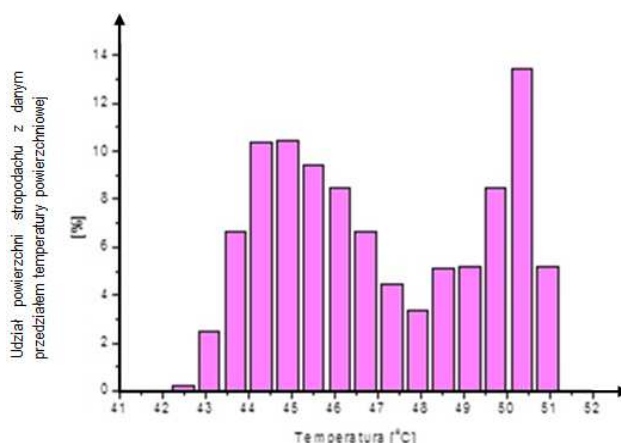
Rys. 4. Histogram rozkładu temperatury na połaci F-G/32-35 hali wsadów

Z histogramu na rysunku 4 widać, że rozkład temperatury jest wyraźnie bimodalny, co wskazuje na istotne różnice w średnich wartościach współczynnika przenikania ciepła wyróżnionych pól połaci dachowej. Przyczyną tak dużego zróżnicowania współczynnika przenikania ciepła jest zawilgocenie warstwy izolacji cieplnej stropodachu.

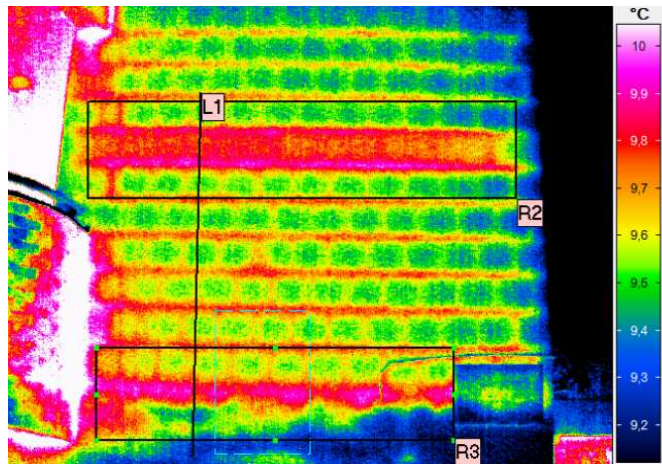
Rys. 5. Rozkład temperatury na powierzchni ściany szczytowej

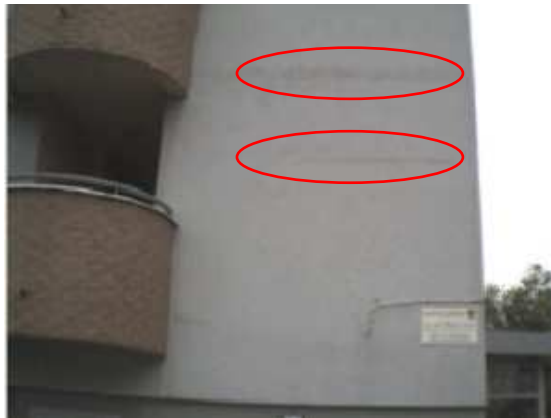
Szczególnie ważne okazało się ustalenie faktu zarejestrowania kamerą termowizyjną w wielu fragmentach ścian, wyższych temperatur na spoinach poziomych muru niż na spoinach pionowych, co świadczyło o wadzie wykonawstwa, polegającej na murowaniu niektórych ścian osłonowych z pustaków poryzowanych na zwykłej zaprawie cementowej, a nie ciepłochronnej. Stwierdzono ponadto miejsca występowania podwyższonych temperatur (w stosunku do przyległych powierzchni ścian) w miejscach pęknięć, co w danym przypadku mogło wskazywać na przewiew powietrza z wnętrza budynku przez nieszczelności. Na rysunku 5 przedstawiono termogram ilustrujący rozkład temperatury na powierzchni ściany szczytowej, obrazujący układ spoin pomiędzy pustakami oraz linie na dwóch poziomach ułożenia pustaków (wzdłuż spoin), o wyraźnie podwyższonych temperaturach. Miejsca te odpowiadają poziomym spękaniami tynków na elewacji (rys. 6), co wskazuje na przewiew powietrza z wnętrza budynku przez nieszczelności (pęknięcia w spoinie).

Rys. 6. Pęknięcia wzdłuż spoin poziomych

Na termogramie przedstawionym na rysunku 6 widoczna jest wyraźna różnica pomiędzy rozkładem temperatury na ścianie zewnętrznej części mieszkalnej oraz rozkładem temperatury na ścianie klatki schodowej. Na ścianie części mieszkalnej wyższe temperatury na spoinach pionowych niż poziomych wskazywały na zastosowanie zaprawy ciepłochronnej, natomiast na ścianie bocznej klatki schodowej sytuacja w zakresie zróżnicowania temperaturowego na spoinach muru jest odwrotna. Wskazuje ona na zastosowanie zwykłej zaprawy w spoinach poziomych. Efektem wad wykonawstwa było ujawnienie się po kilka latach eksploatacji na ścianach bocznych klatek schodowych zarysowań tynków o formie zbliżonej do układu pustaków w ścianie (rys. 8).

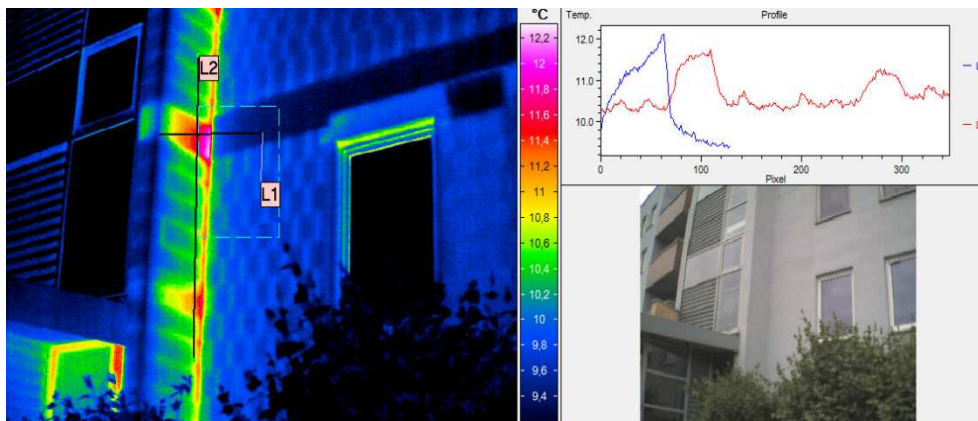
Rys. 7. Rozkład temperatur w narożu ścian zewnętrznych w obrębie klatki schodowej

Dalsze badania termograficzne wykazały występowanie liniowych mostków cieplnych w narożach ścian zewnętrznych budynku w części mieszkalnej ze ścianą klatki schodowej, w miejscu występowania słupa żelbetowego. Uwidoczniony został również brak ocieplenia wieńców i miejsc osadzenia podestów w murze klatki schodowej.

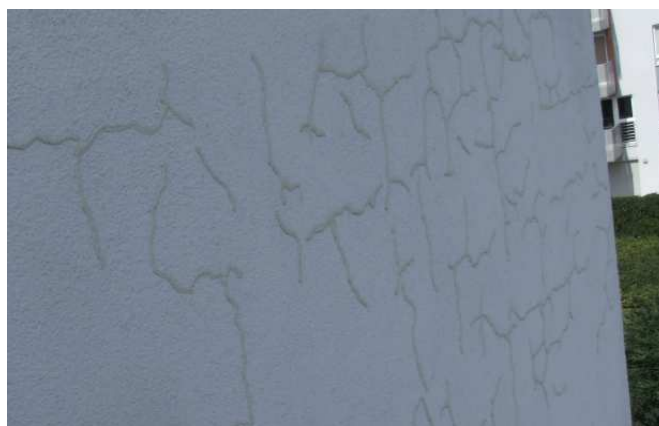
Rys. 8. Zarysowania tynków na bocznej ścianie klatki schodowej

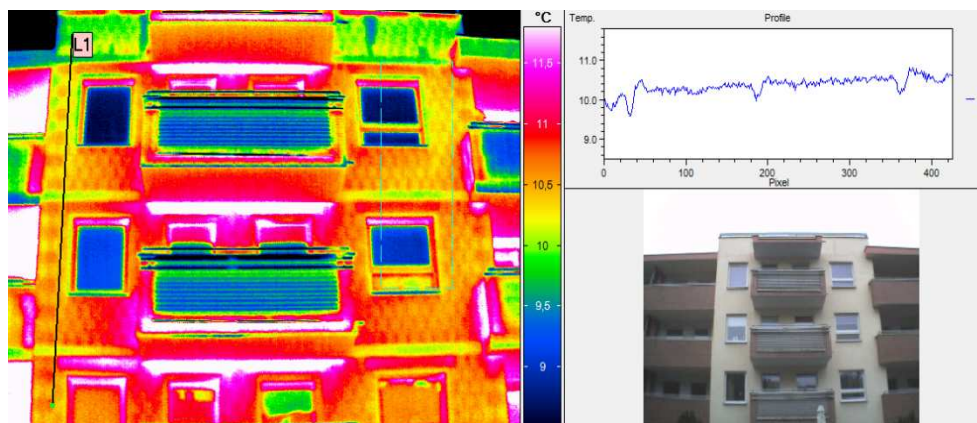
Rys. 9. Mostki cieplne w miejscu zamocowania nadproży i płyt balkonowych

Wykonane badania termograficzne wykazały występowanie liniowych mostków cieplnych w miejscu nienajlepszego ocieplenia żelbetowych wieńców i płyt balkonowych oraz nadproży układanych na ścianach jednowarstwowych z pustaków poryzowanych (rys. 9 i 10). Stwierdzono wyraźną różnicę w ociepleniu wieńców

i nadproży okiennych, na korzyść lepszego ocieplenia wieńców i gorszego nadproży okiennych. Ujawnił się również efekt liniowego mostka cieplnego w miejscu zamocowania wspornikowej płyty balkonowej i ścianki balkonu w ścianie zewnętrznej.

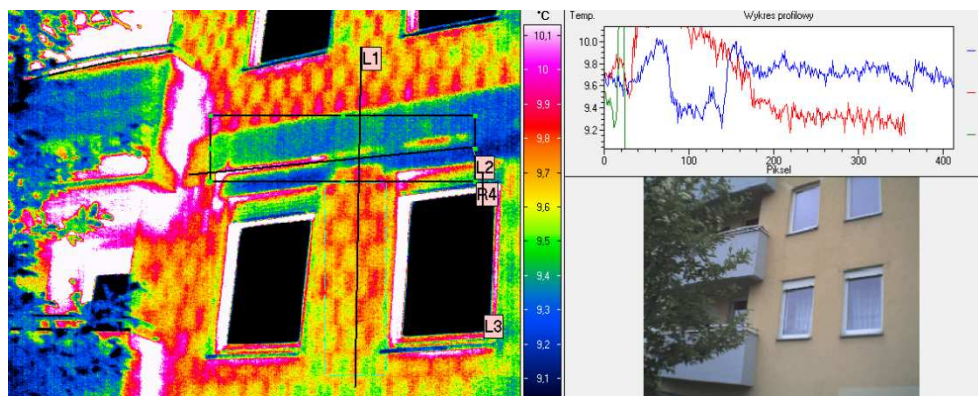
Rys. 10. Brak ciągłości izolacji cieplnej na powierzchni wieńca i nadproży okiennych

Termogram przedstawiony na rysunku 10 obrazuje wady wykonawcze polegające na braku zachowania ciągłości izolacji cieplnej na powierzchni wieńca i nadproży okiennych. Widoczna jest wyraźna przerwa między tymi dwoma miejscami, wskazująca na istotne różnice w sposobach zastosowania izolacji cieplnej w ścianie zewnętrznej.
