Politechnika Śląska, Wydział Budownictwa

## ANALIZA CIEPLNO-WILGOTNOŚCIOWA MURÓW O ZŁOŻONEJ STRUKTURZE NA PRZYKŁADZIE MURU PRUSKIEGO

## Thermal-Moisture Analysis of Walls of Complex Structure on the Example of Prussian Wall

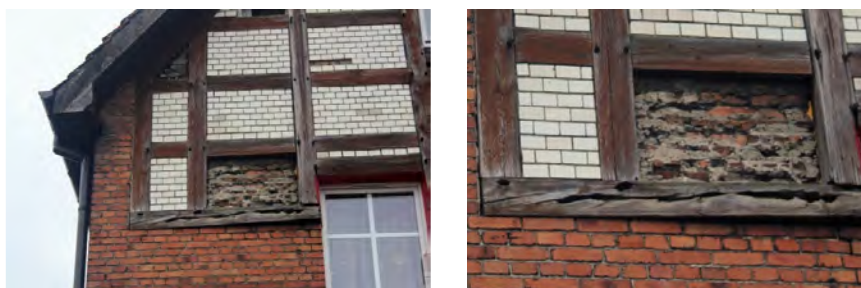
Rys. 2. Fragment ściany, dla której przeprowadzono szczegółową analizę cieplno-wilgotnościową

Na potrzeby projektowania izolacji od strony wewnętrznej wykonano szereg obliczeń cieplno-wilgotnościowych uproszczonych i dokładnych, z których w artykule omówiono prognozowanie zachowania się przegrody po projektowanym dociepleniu od strony wewnętrznej dwoma materiałami termoizolacyjnymi: wełną skalną oraz styropianem [3]. Fragment ściany, dla której prowadzono szczegółowe analizy, pokazano na rysunku 2.

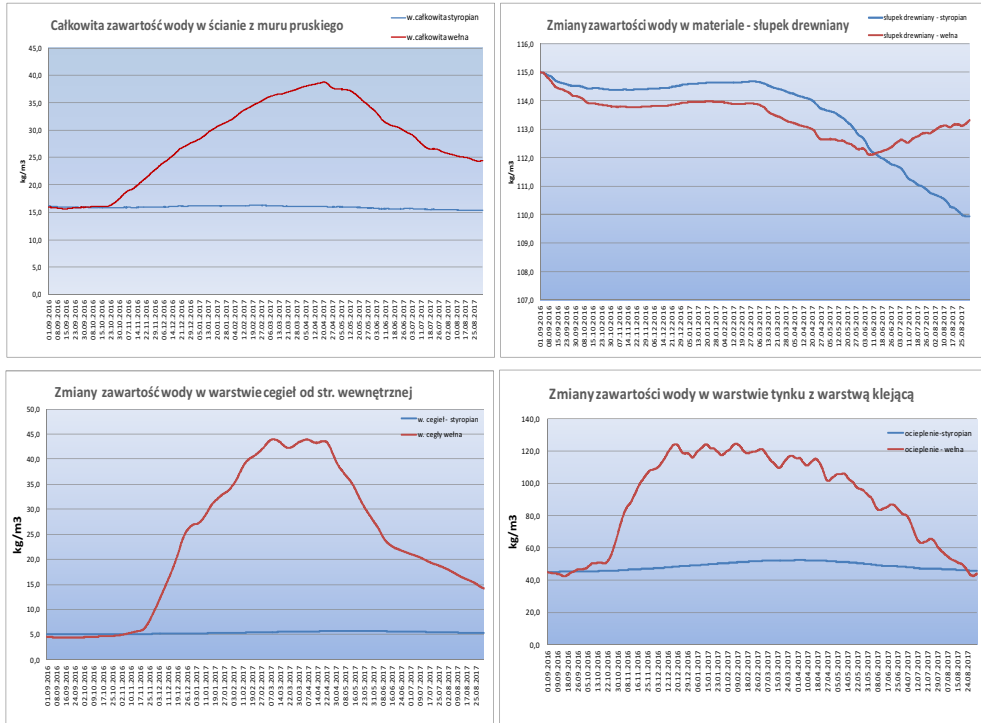
Rys. 4. Zmiany zawartości wody w poszczególnych materiałach przegrody w okresie 1 roku

Analizy przeprowadzono z wykorzystaniem programu WUFI 2-3D [5] oraz programu EXCEL. Wyniki zaprezentowano w postaci wykresów rocznych zmian ilości wody (rys. 4 i 5) w poszczególnych wybranych miejscach muru [7]: całkowity przyrost w przegrodzie, słupek drewniany, warstwa ceglana przy wewnętrznej stronie ściany, warstwa tynku wewnętrznego na murze z warstwą klejącą. Dodatkowo zobrazowano w układzie 3D końcówką (po jednym roku symulacji) zawartość wody w poszczególnych materiałach w całym układzie muru (rys. 5).

Wyniki symulacji fragmentu ściany płaskiej wskazują na znacznie intensywniejszą migrację wody w przypadku ściany docieplonej wełną skalną klejoną na całą powierzchnię ściany, co jest zrozumiałe w przypadku braku folii paroizolacyjnej
